Rapport d'Accident Etude Environnementale

Incendie du 13 Juillet 2016

ETABLISSEMENTS SABATIER

27 octobre 2016
Créé par : DIS Consulting

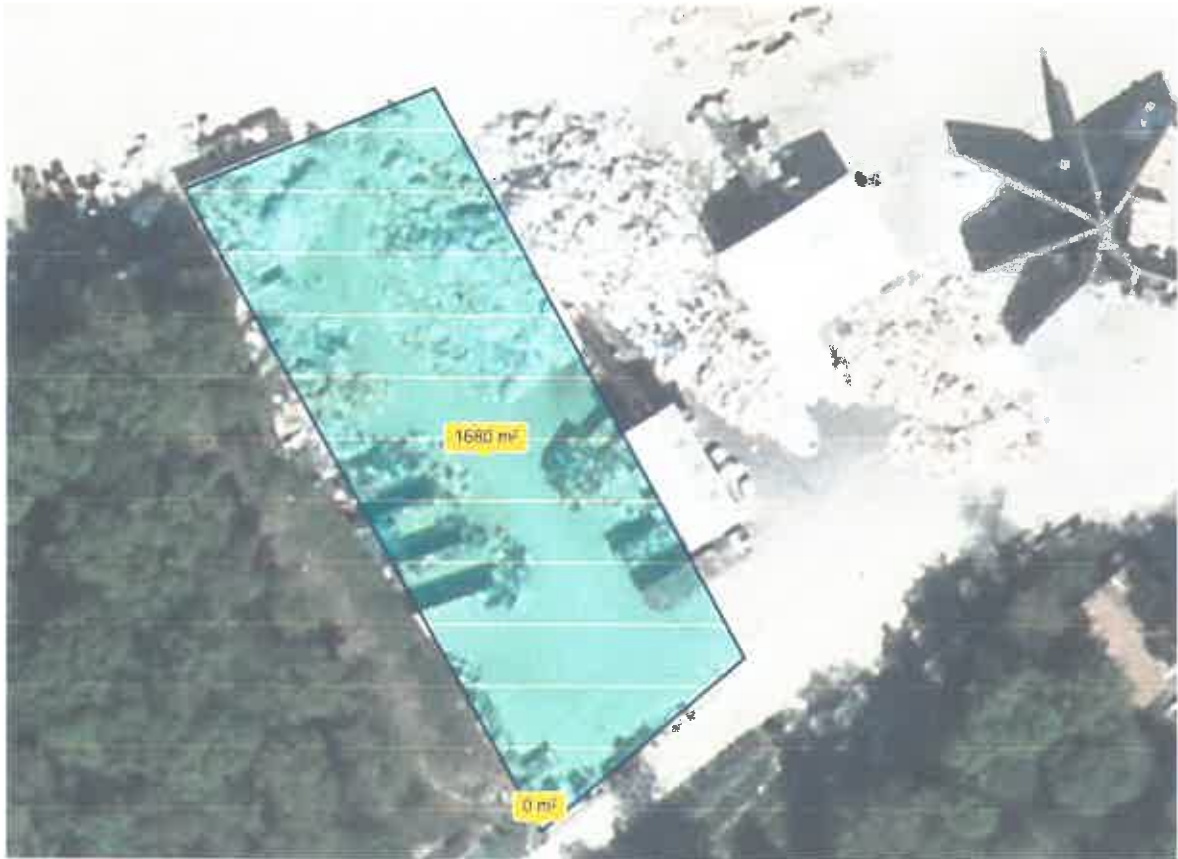
L'entreprise SABATIER a positionné au sud de ce dallage le stockage des déchets industriels banals en lisière du bois intérieur (voir photo ci-dessous).

Cette zone de stockage, siège de l'incendie, représente une surface de 1680 m².

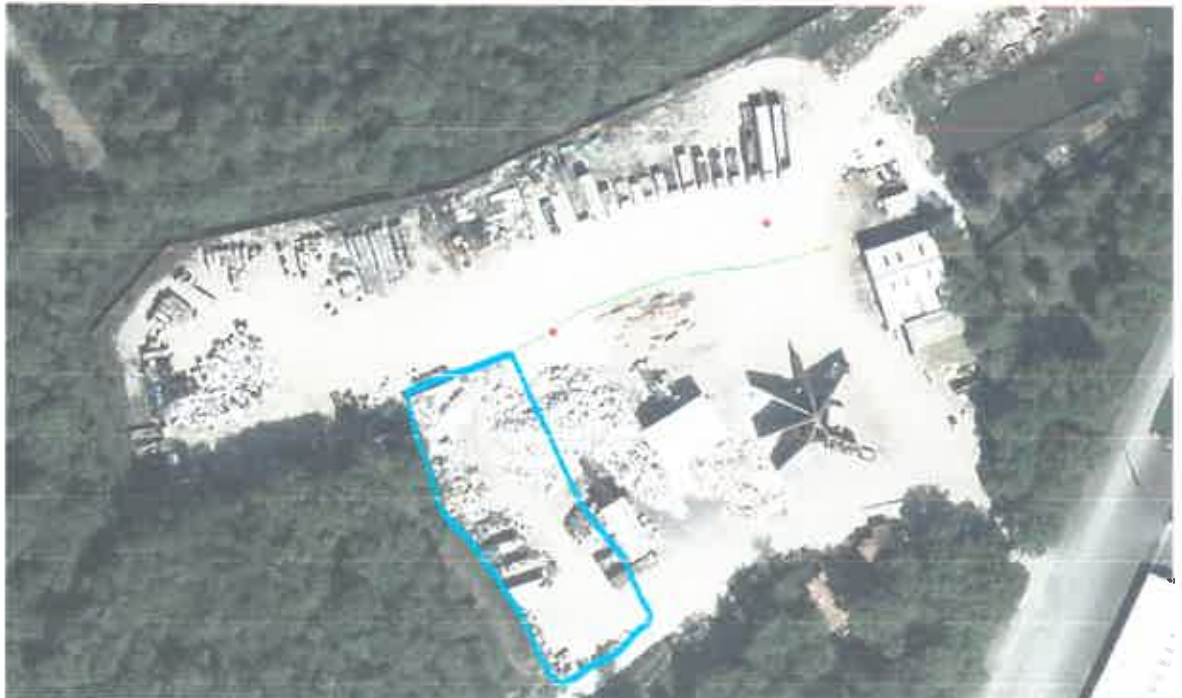
- La tranchée réalisée pendant le sinistre pour évacuer les eaux vers le séparateur d'hydrocarbures et le bassin de rétention d'une longueur de 85m,
- La zone non impactée en aval hydraulique du sinistre pour vérifier une éventuelle propagation souterraine immédiate.

Ces 2 zones de prélèvements sont constituées par couches successives de Grave Calcaire très compactée dues au passage régulier d'engin lourd de manutention depuis des années et par la présence en sous-sol des gravats de remblai qui a servi à combler les anciennes carrières d'extraction des entreprises Lafarge.

Bleu : zone du siège de l'incendie,
Vert : tracé de la tranchée réalisé pour guider les eaux d'extinction,
Rouge : Point de prélèvement des sols et d'eau sur le site.

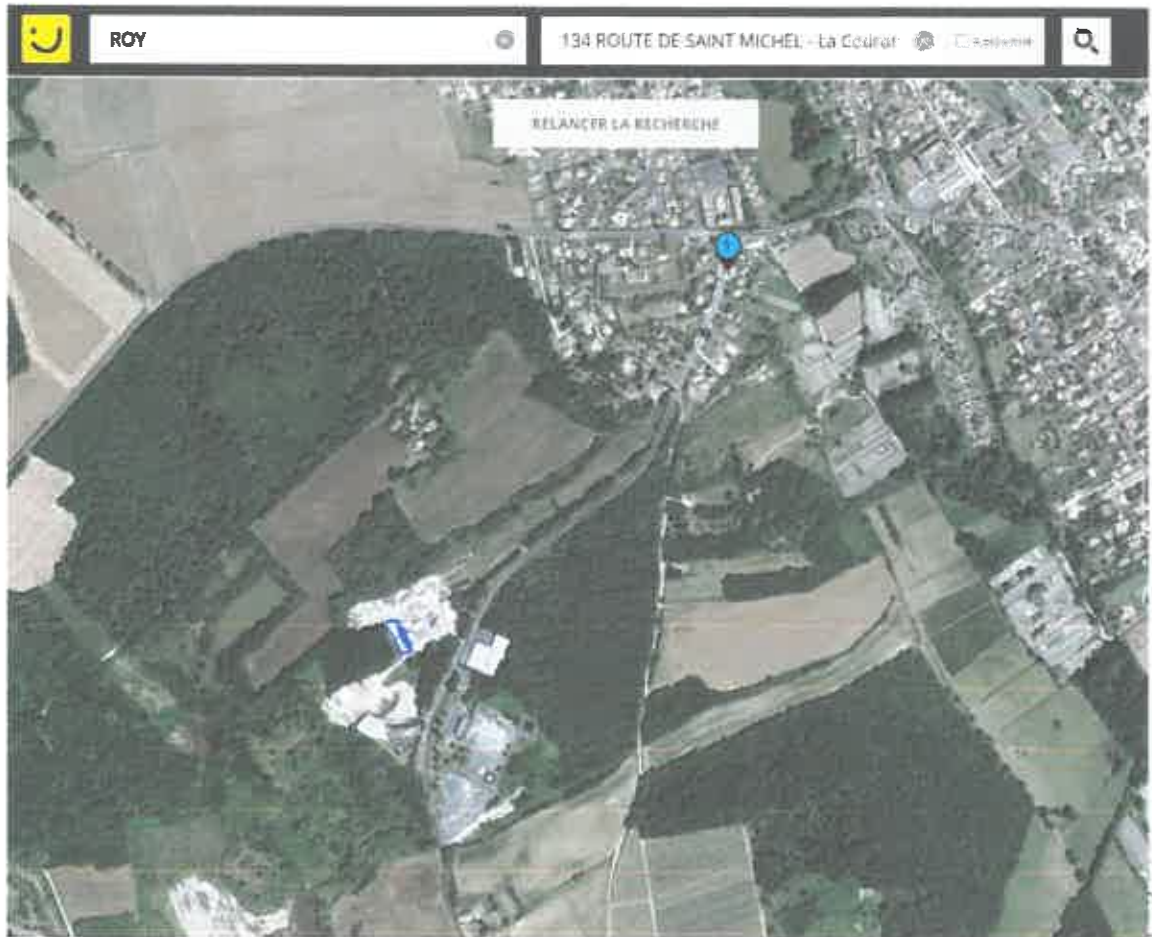
Un second prélèvement a été effectué dans le puits de M. Roy habitant au 134, Route de St Michel à La Couronne (16400).

Point 1 : Domicile de M. Roy,
Zone Bleu : Siège de l'incendie.

En effet, de par la porosité éventuelle des **graves Calcaires** et du **sous-sol miliaire** de la zone, il faut prendre en compte une éventuelle pollution par infiltration de la **nappe phréatique**.

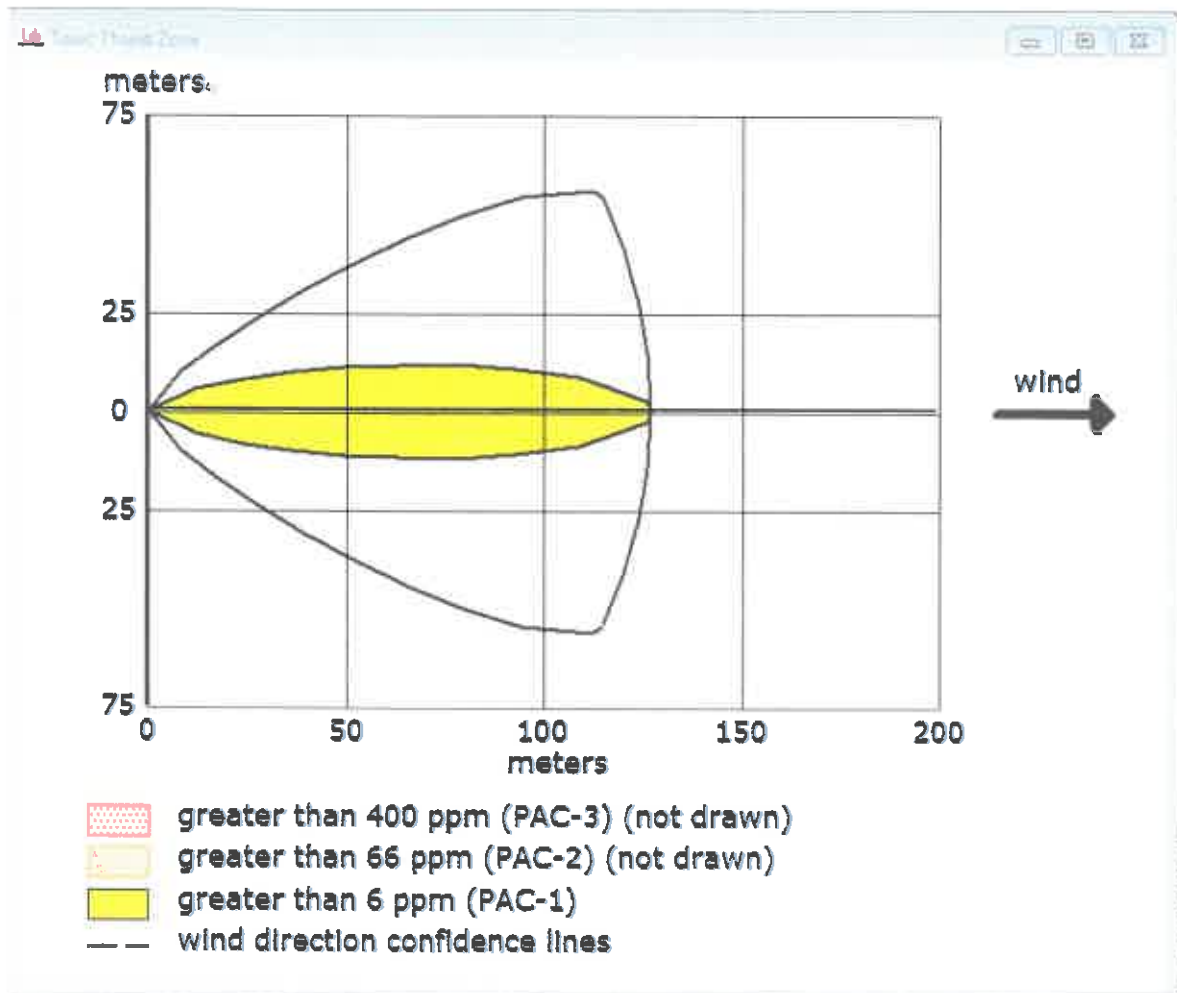
L'étude Gaussienne démontre une zone de dépôt des polluants dans le secteur sud de la zone du sinistre à une distance maximale de 127 mètres sur une étendue à l'Est et à l'ouest de l'axe Sud de 50 mètres.

Les éléments mesurés par l'analyse seront les DIOXINES et les FURANES.
