Observatoire de l'Eau du 27 mai 2021

Point au 17 mai 2021 sur les captages utilisés pour l'eau potable

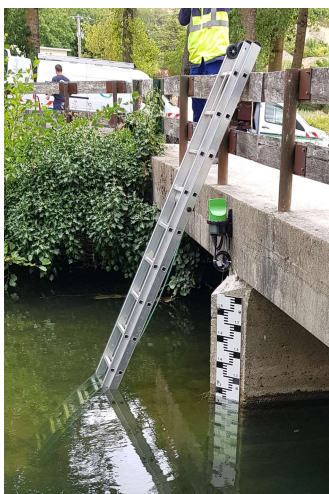
- Préparation de l'étiage notamment pour les puits de Pont Roux

Mise en place de mesures de niveau sur la Charente

Suivi opérationnel
