IV - ETUDE GEOTECHNIQUE

4. LE RISQUE Foudre

DOMAINE CHAIGNAUD
CHEZ GONIN
REIGNAC - 16360

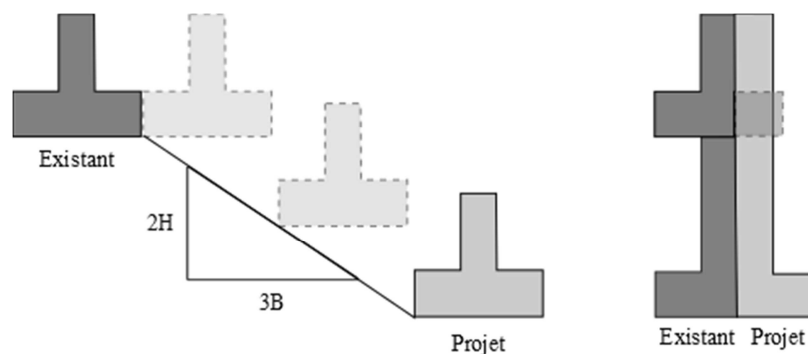
- Le niveau d'assise des nouvelles fondations sera ajusté à celui des fondations existantes en respectant une pente maximale de 2H pour 3B (2 de hauteur pour 3 de base) entre les arêtes des fondations, pour ne pas faire tasser ni fissurer les mitoyens, à moins de reprendre les fondations existantes en sous-œuvre pour les descendre au niveau des fondations du projet.
