Dans le cadre de la construction de trois chais, une étude géotechnique a été réalisée par l'entreprise APOGEA ATLANTIQUE SAS – Mission G2 AVP – Rapport du 07 Mai 2021.

LOUZAC SAINT ANDRE (16)
DISTILLERIE TOURNY
CONSTRUCTION DE 3 CHAIS
ETUDE GEOTECHNIQUE D'AVANT PROJET
MISSION G2 AVP SELON NF P 94-500

RAPPORT N° R1621012 DU 07/05/2021

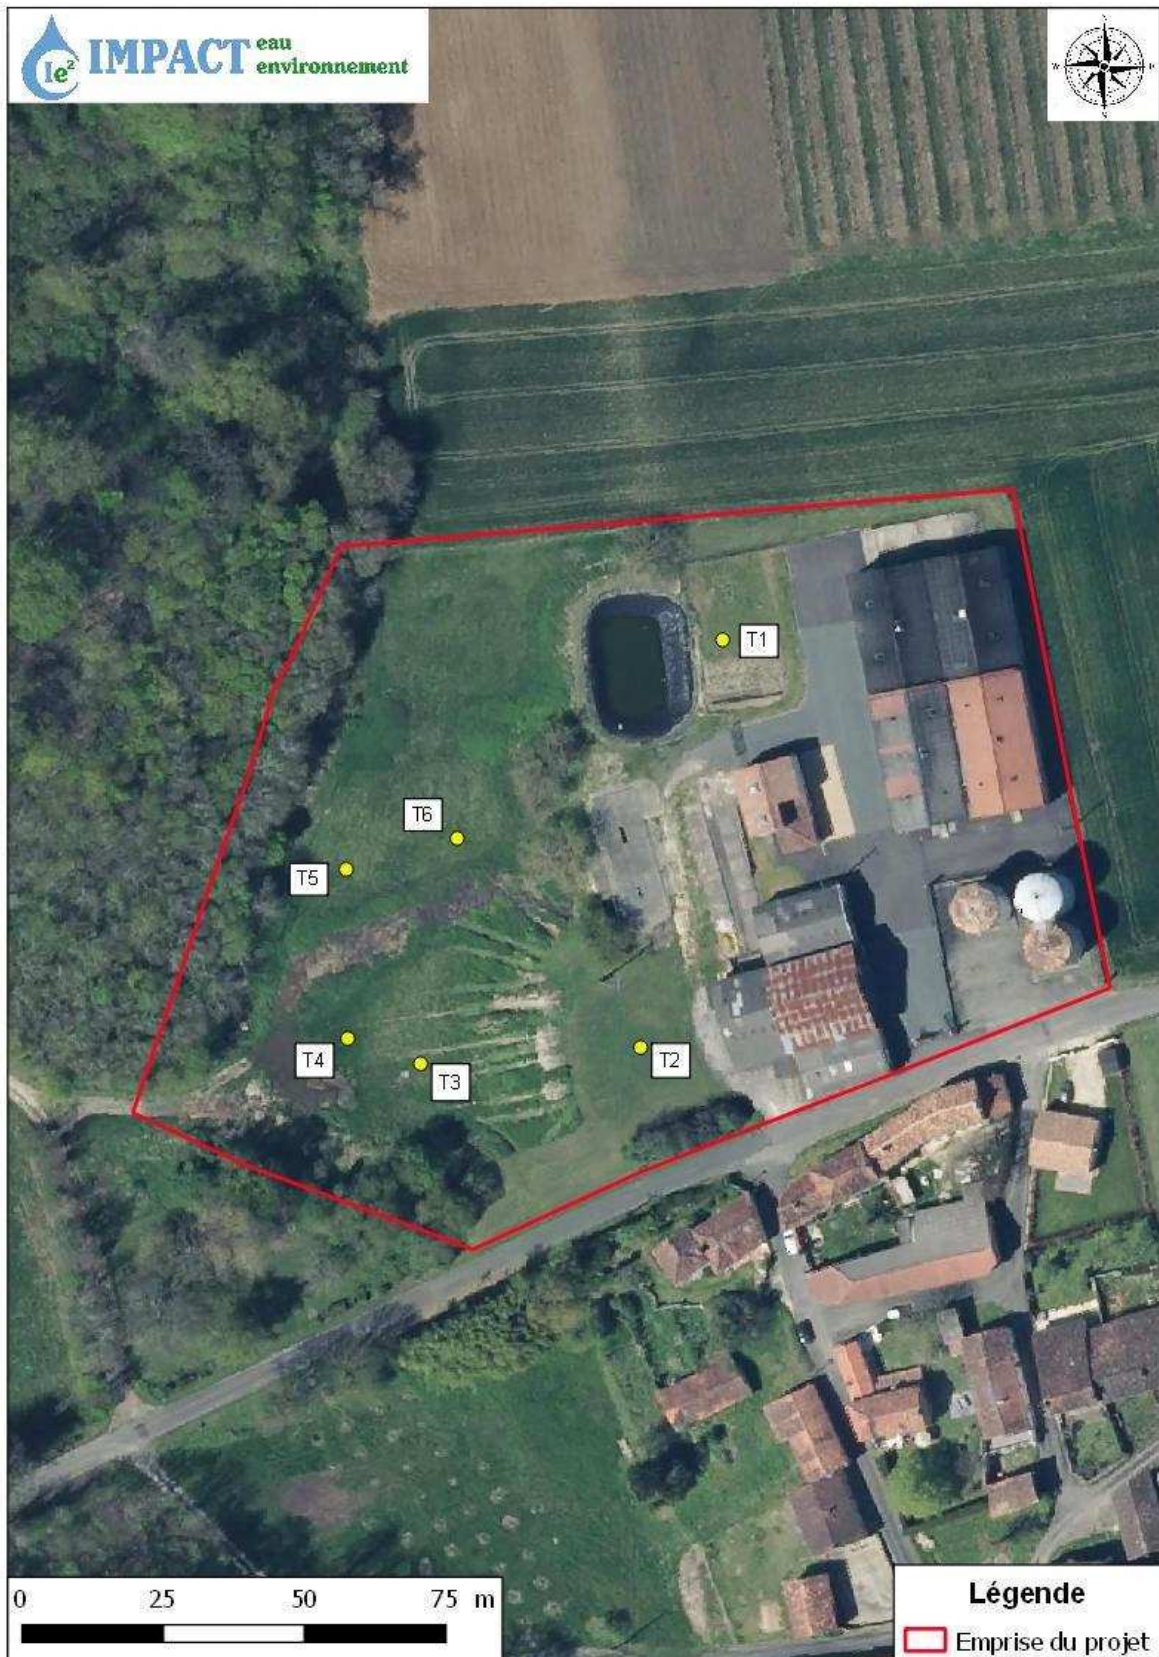
Figure 7. Localisation des sondages pédologiques – Recherche zone humide

La parcelle ne présente aucun caractère de zone humide.

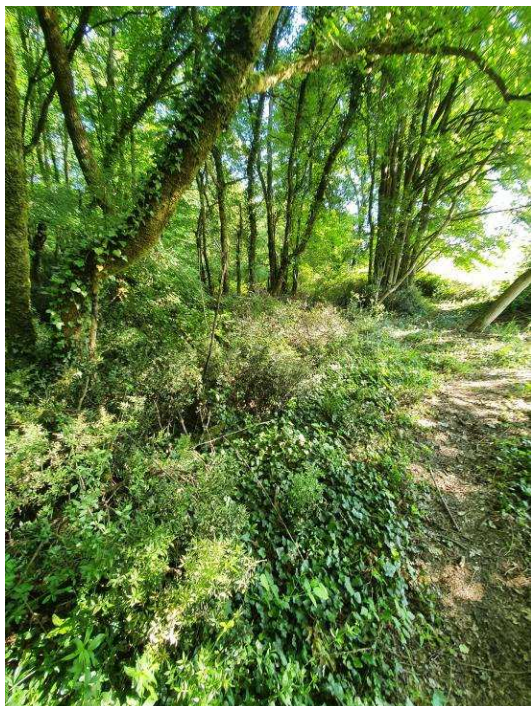
Fossé présent dans le bois en limite Ouest

- ↳ **Dans tous les cas, le pétitionnaire nous a indiqué qu'il n'avait jamais observée d'inondations par ruissellement dans l'angle Sud-ouest de l'emprise du projet.**
- ↳ **Dans le cadre des travaux, ce passage naturel d'eau et les fossés existants seront conservés**

- Il existe en limite Ouest du projet, dans la bande boisée présente sur la limite Ouest de la parcelle n°82 Section AN , un fossé qui draine un bassin versant amont.
- Aucun aménagement n'est prévu et ne sera prévu au niveau de ce passage d'eau naturel
- La zone naturelle de stockage et d'infiltration des eaux de ruissellement ne sera elle non plus pas aménagée.

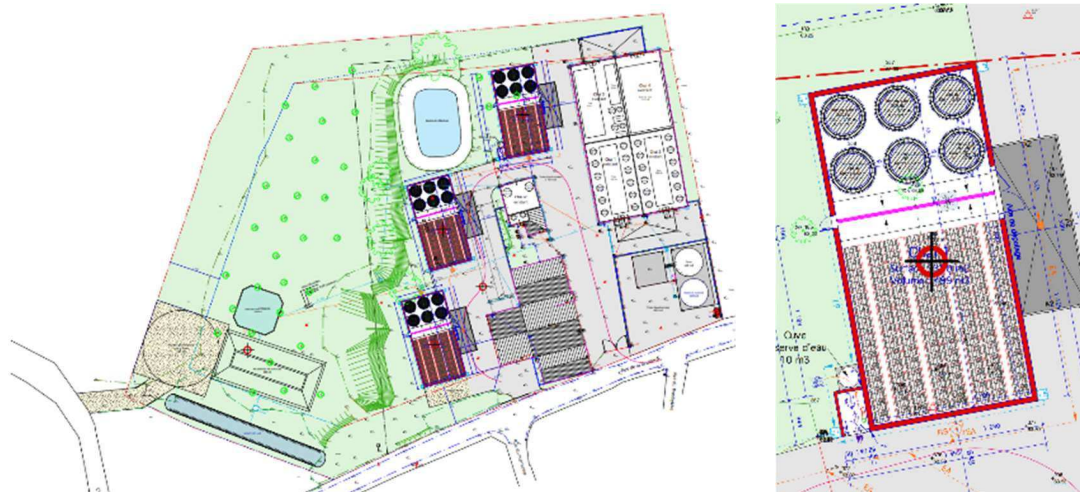
Plan de masse

Le projet prévoit la construction de 3 chais avec une emprise au sol d'environ 300 m²/chais. Il est également prévu la création d'un bassin d'extinction, d'un bassin de rétention, et d'une noue d'infiltration.

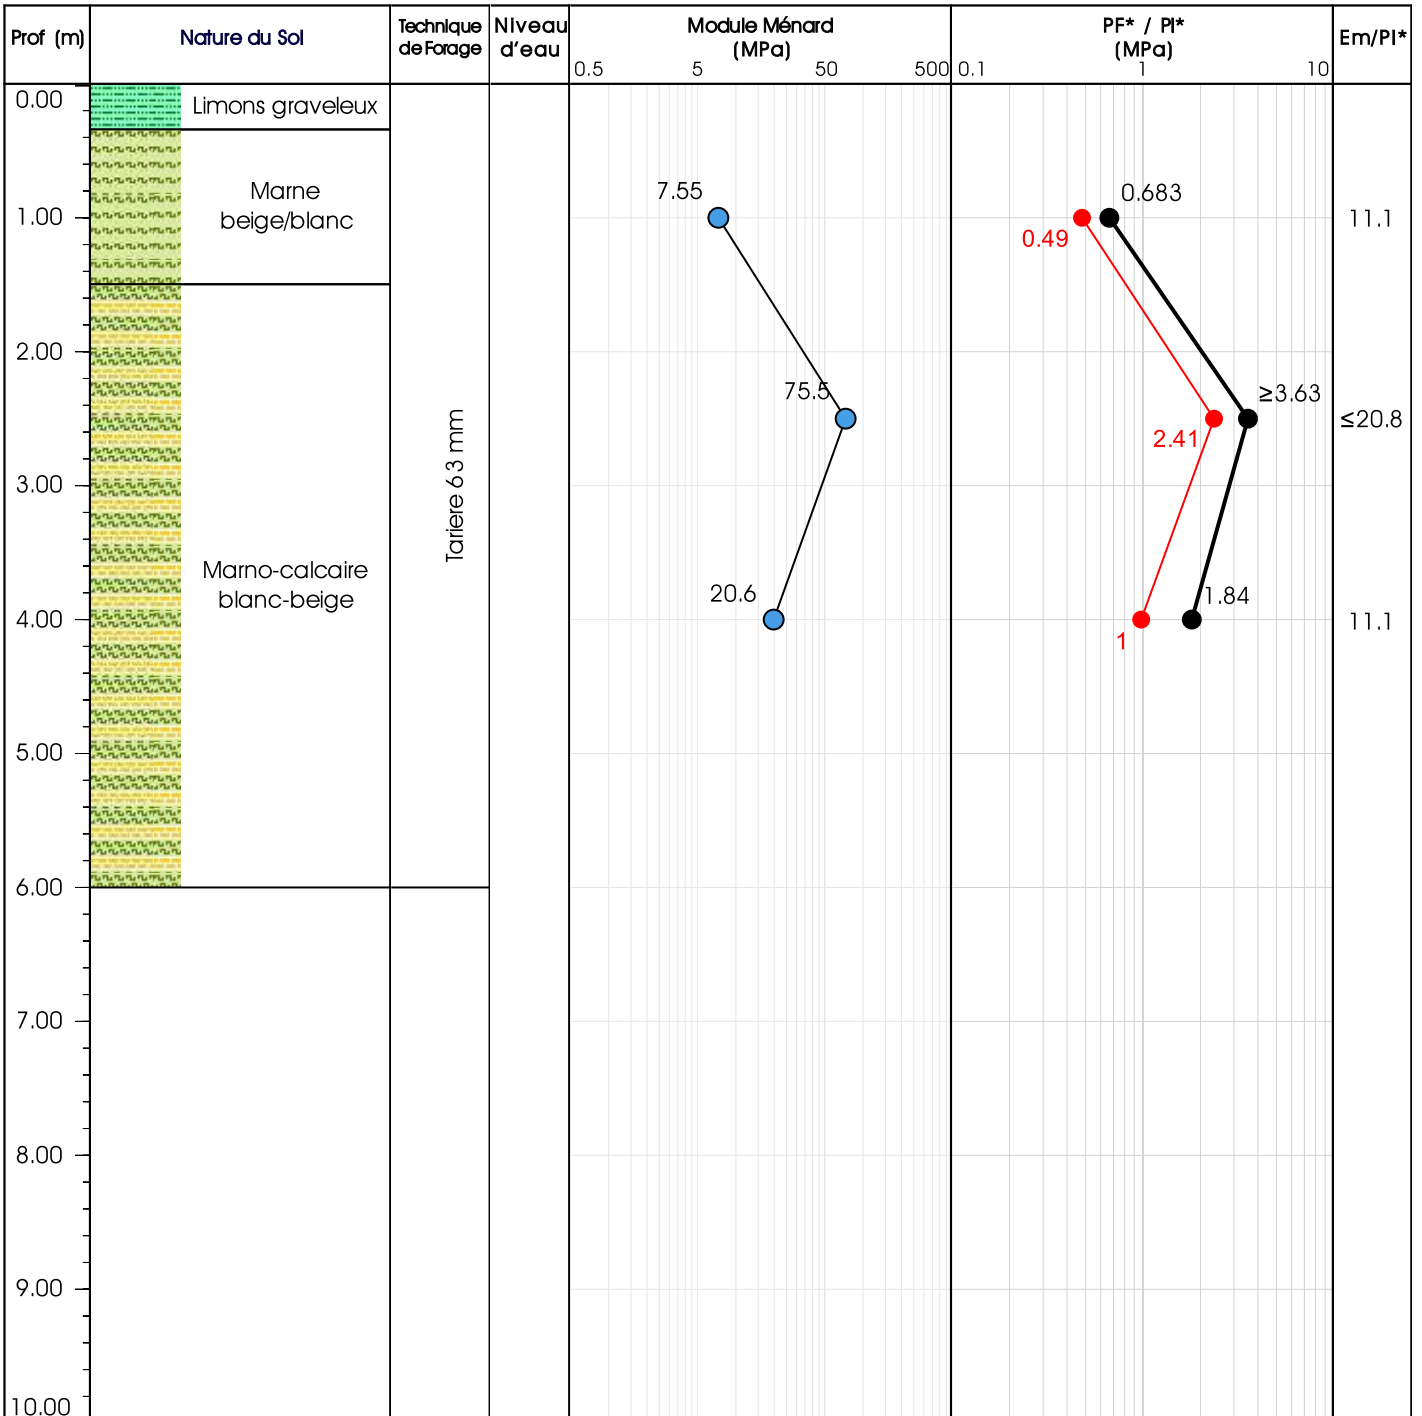
SP1

Remarque : Arrêt de l'essai à 6,0 m de profondeur.
Pas de niveau d'eau mesuré le jour de l'intervention.

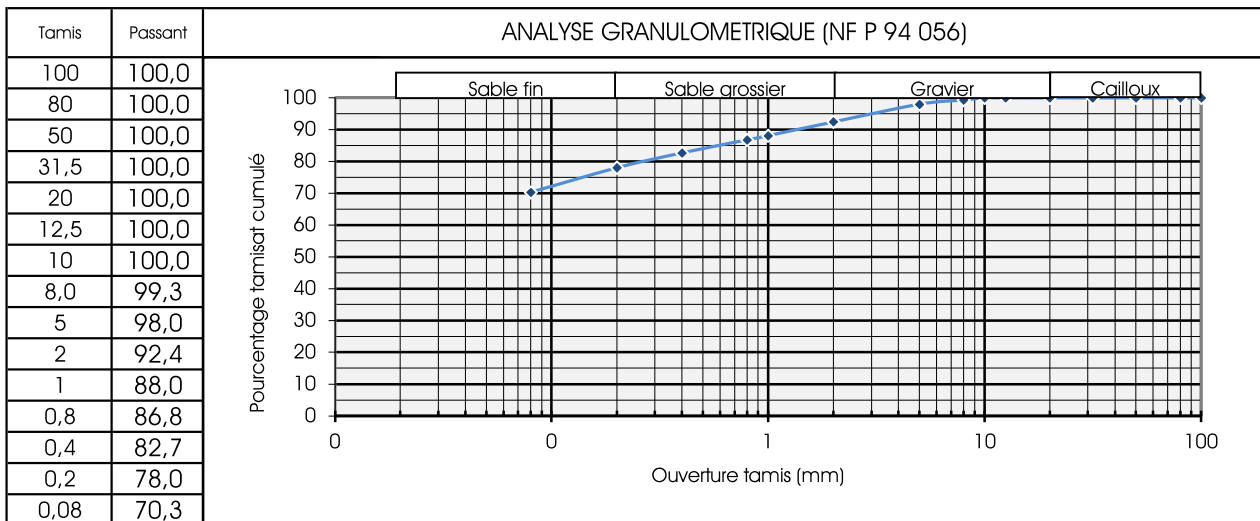
Sondage : SP4 Date du prélèvement : 26/04/2021
Profondeur (m) : 0,5 / 1,5
Nature de l'échantillon : **Mame beige/blanc** Date des essais : 28/04 au 03/05/2021

Normes	Essais	Résultats	Spécification
NF P 94 056	Passant à 0,08 mm sur fraction 0/50 =	70,3%	
NF P 94 056	D max =	10,0 mm	
NF P 94 050	Teneur en eau sur 0/50	15,9%	T° etuvage : 105°
NF P 94 068	Valeur au bleu VBS =	0,8	C = 0,980
NF P 94 051	Limites d'Atterberg wL / wP		
NF P 94 051	Indice de plasticité Ip =		
NF P 94 078	Indice Portant Immédiat IPI à Wnat.
