CONSTRUCTION DE CHAIS
LIEU-DIT CHEZ BARRE - MALAVILLE
COMMUNE DE BELLEVIGNE

***ETUDE HYDRAULIQUE PLUVIALE
& RECHERCHE DE ZONE HUMIDE***

MAITRE D'OUVRAGE :	GFA DOMAINE DE CHEZ BARRE Lieu-dit Chez Barré – Malaville 16 120 BELLEVIGNE		
Date :	25 Novembre 2021	Version :	Version n°1

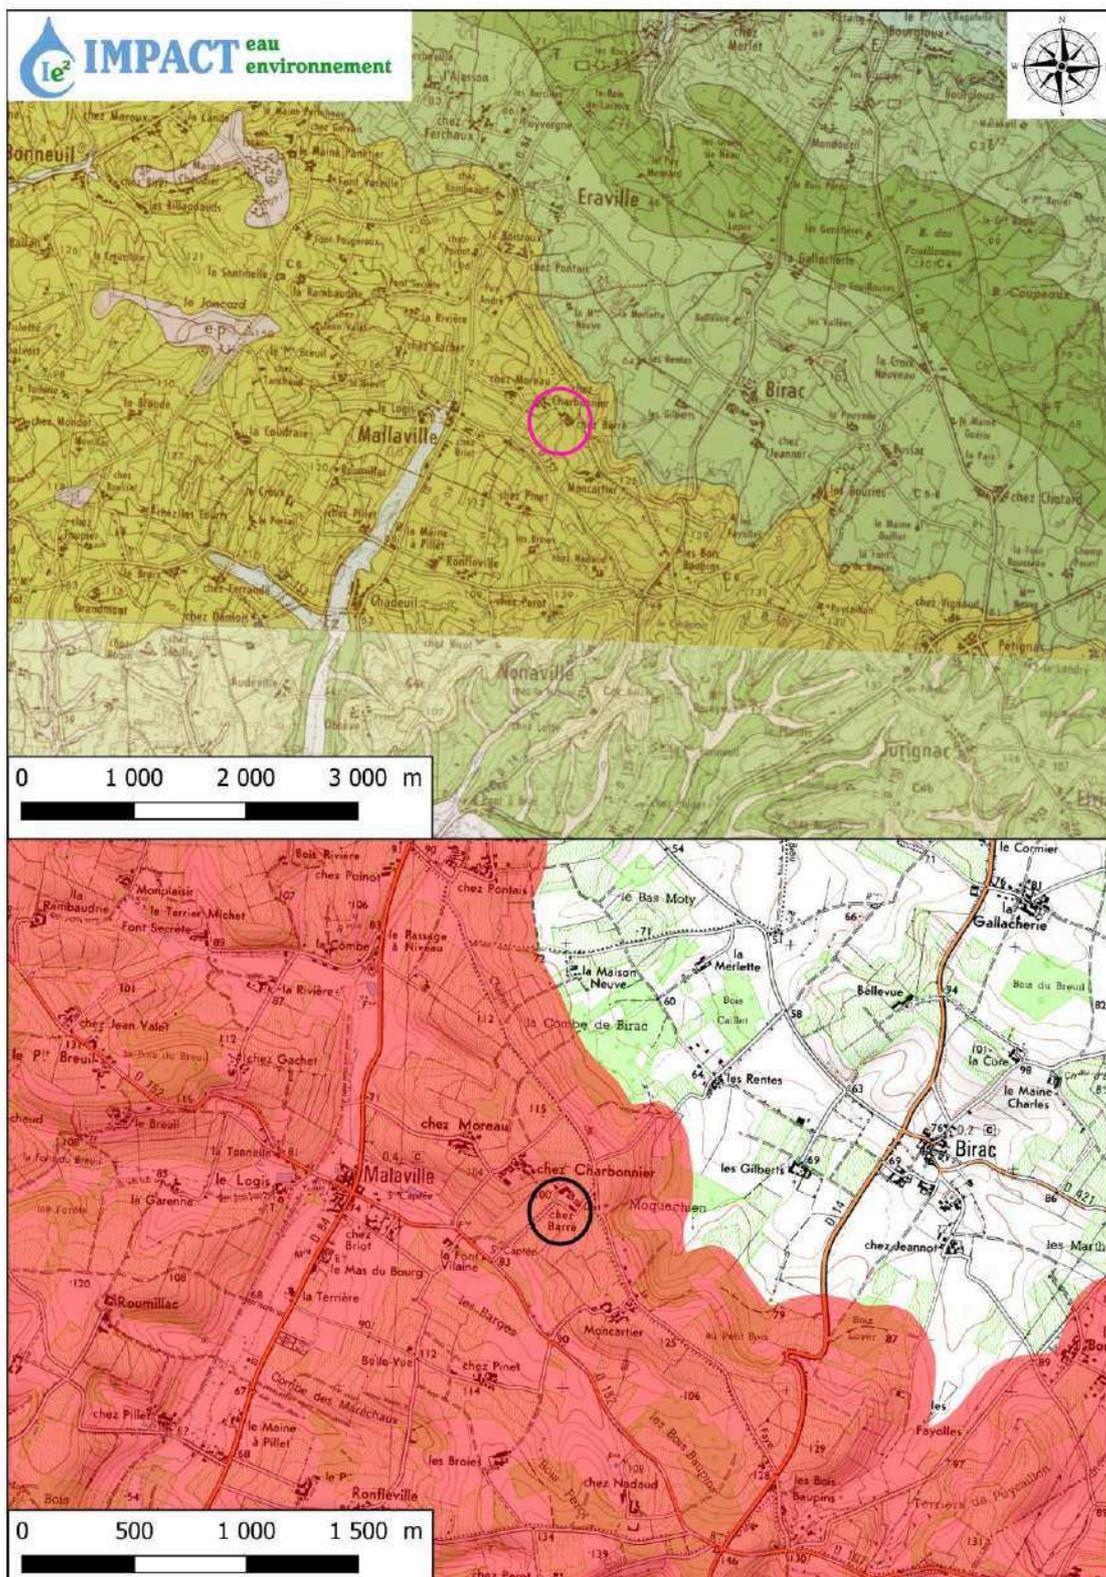
Figure 4. Géologie & Retrait / Gonflement des argiles

Le projet s'inscrit dans un secteur d'Aléa à priori fort

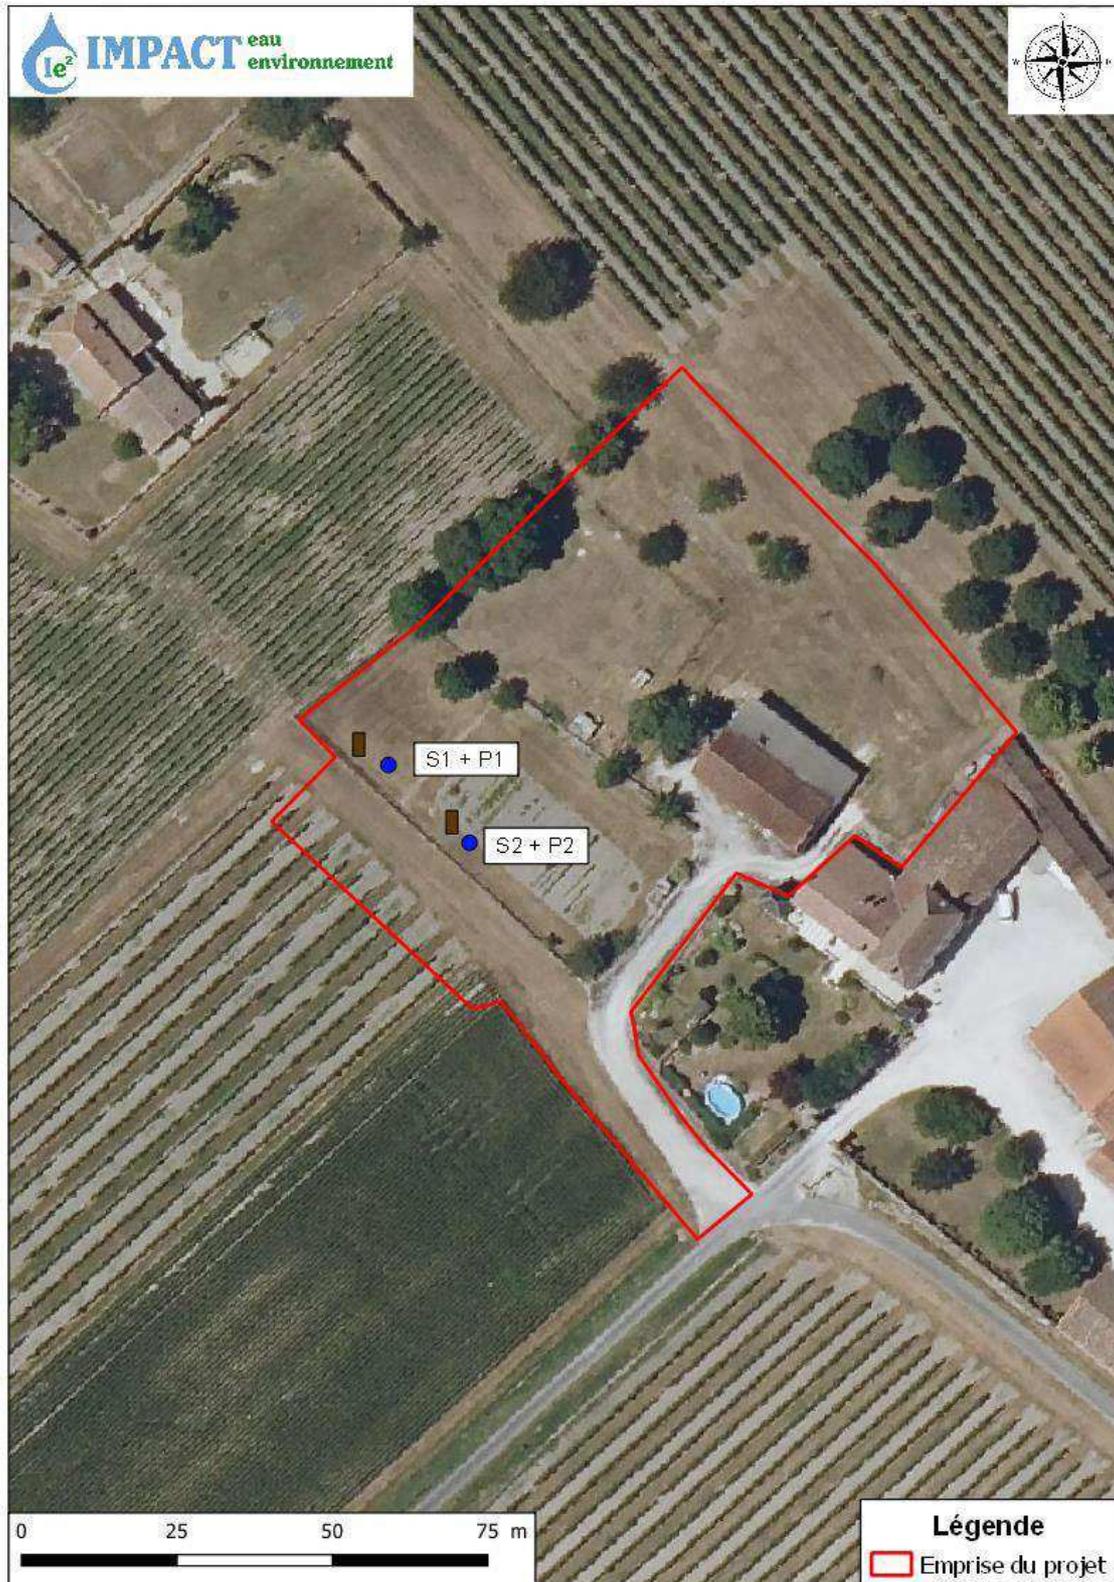
Figure 5. Localisation des essais de perméabilité

Les valeurs de perméabilité (< 15 mm/h) ne permettent pas d'envisager l'infiltration comme moyen d'évacuation des eaux pluviales.

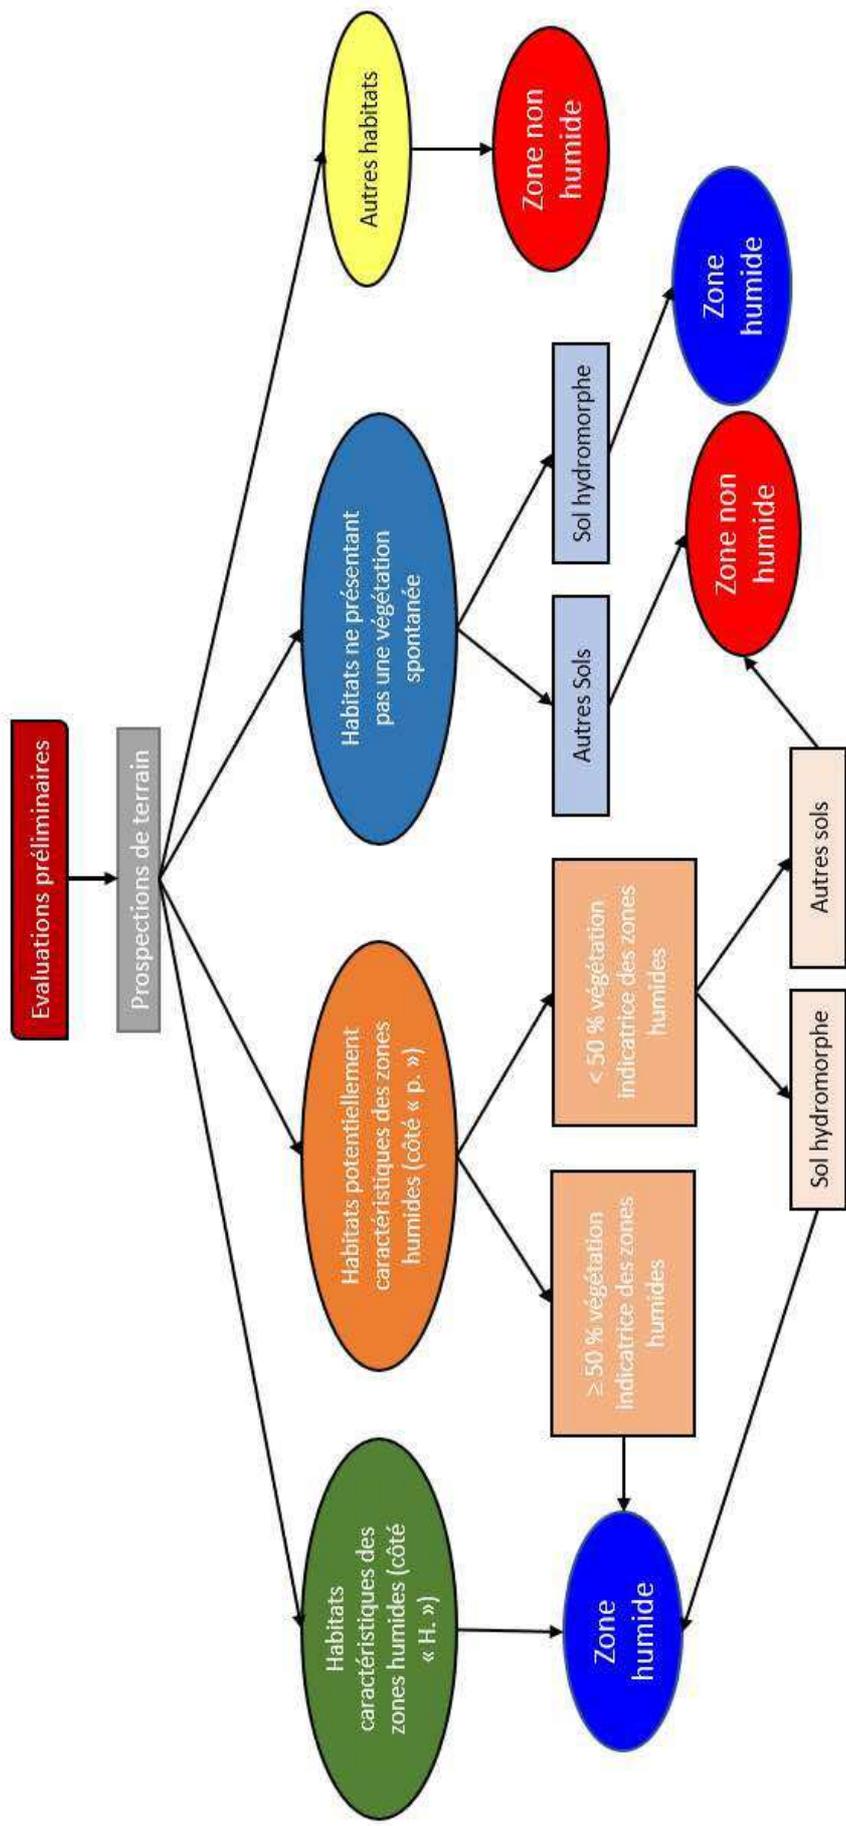
Les recherches préliminaires basées sur les données, les cartes pédologiques et les données de prélocalisation de zones humides aux niveaux national, régional, départemental et local sont nécessaires. Ensuite, des investigations de terrain sont réalisées afin de déterminer la présence ou non de zones humides potentielles, avant de délimiter ces zones humides si leur présence est confirmée. Le schéma ci-dessous permet de définir la méthodologie retenue.

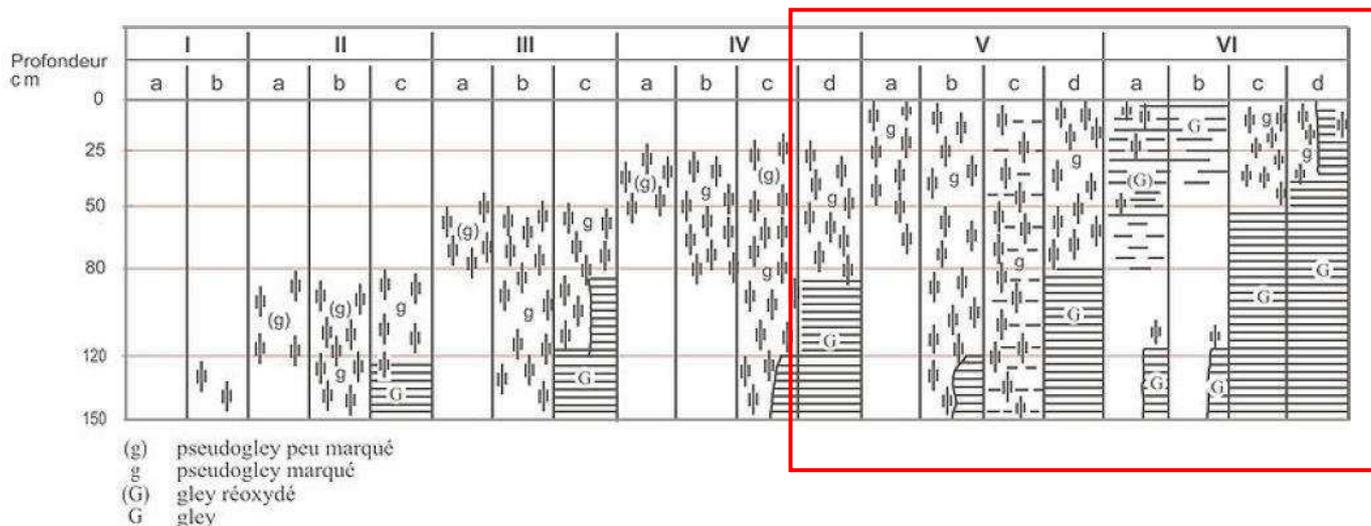
- Des traits rédoxiques débutant à moins de 50 cm de profondeur dans le sol, se prolongeant ou s'intensifiant en profondeur, et des traits réductiques apparaissant entre 80 et 120 cm de profondeur :

⇒ **Classes IV-d du GEPPA**

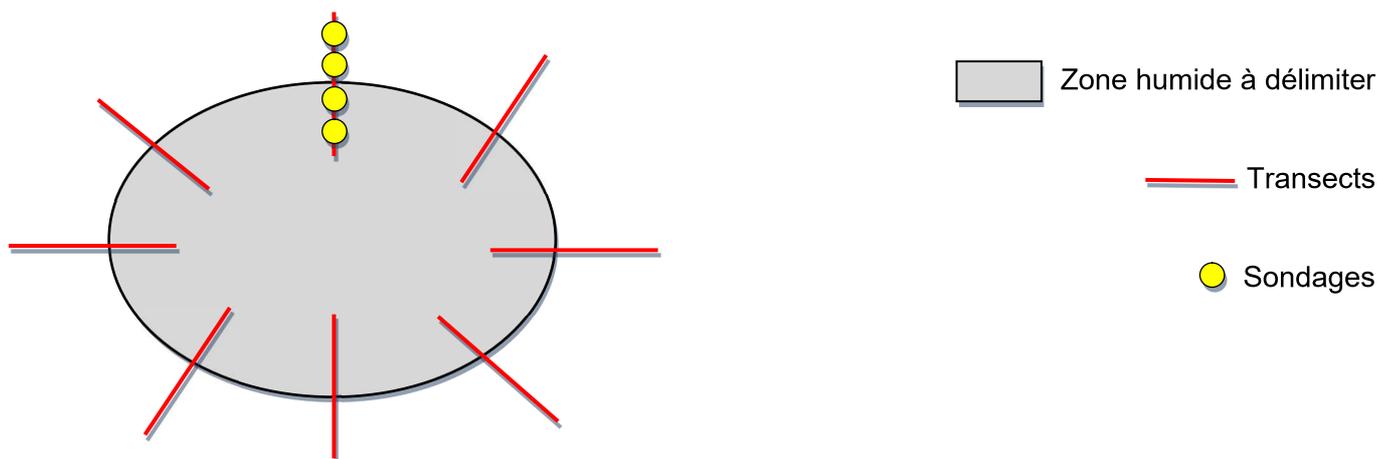
- Délimitation par le critère pédologique : des sondages seront réalisés le long de transects perpendiculaires à la potentielle limite de la zone humide. Sur un transect, les sondages sont espacés de 10 à 15 m et les transects sont espacés de 30 à 100 m entre eux. Ces distances sont adaptées selon la configuration du terrain.

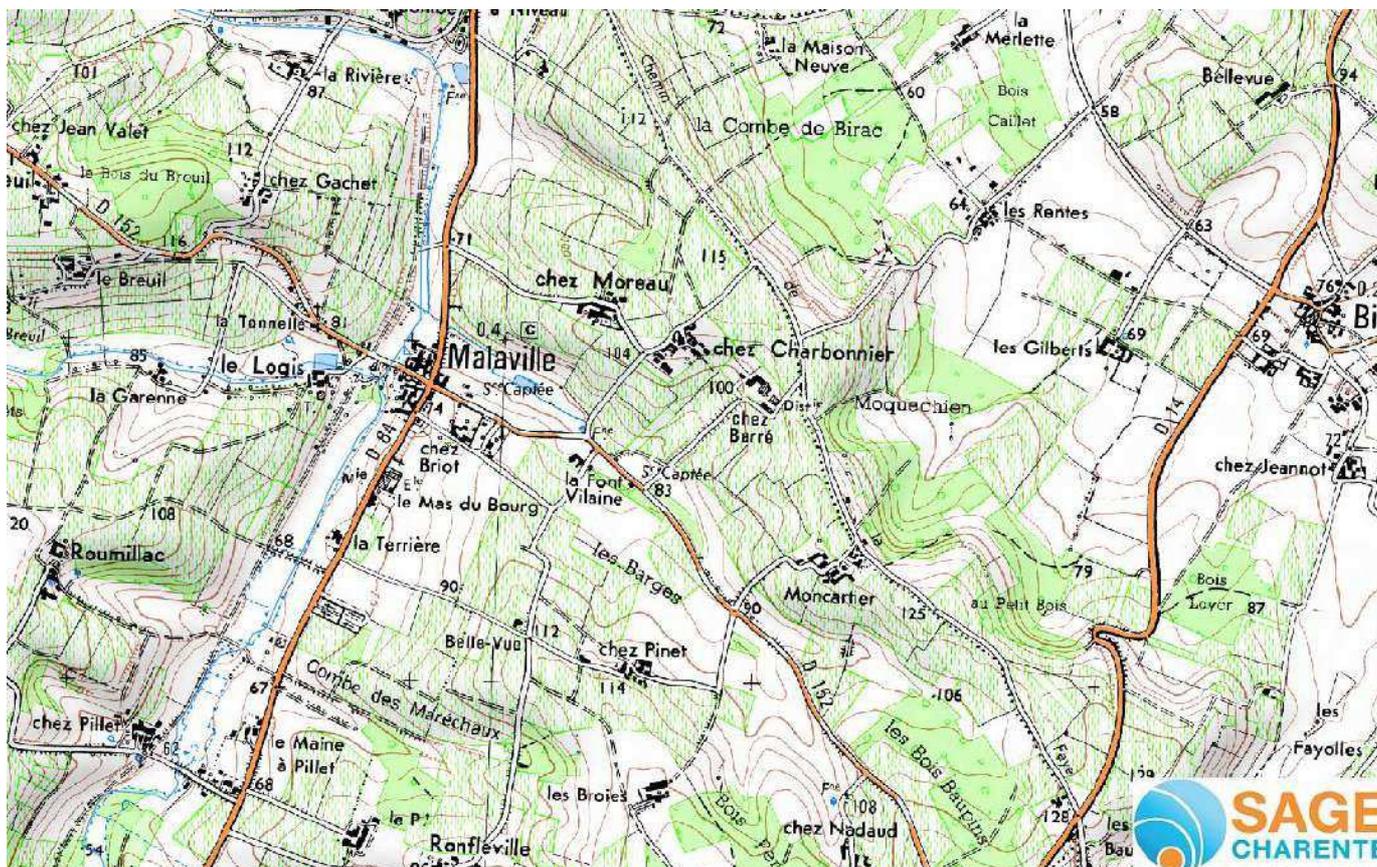
Figure 9. Cartographie des zones humides pré-localisées

D'après la carte ci-après, aucune zone humide n'est prélocalisée sur l'emprise du projet.

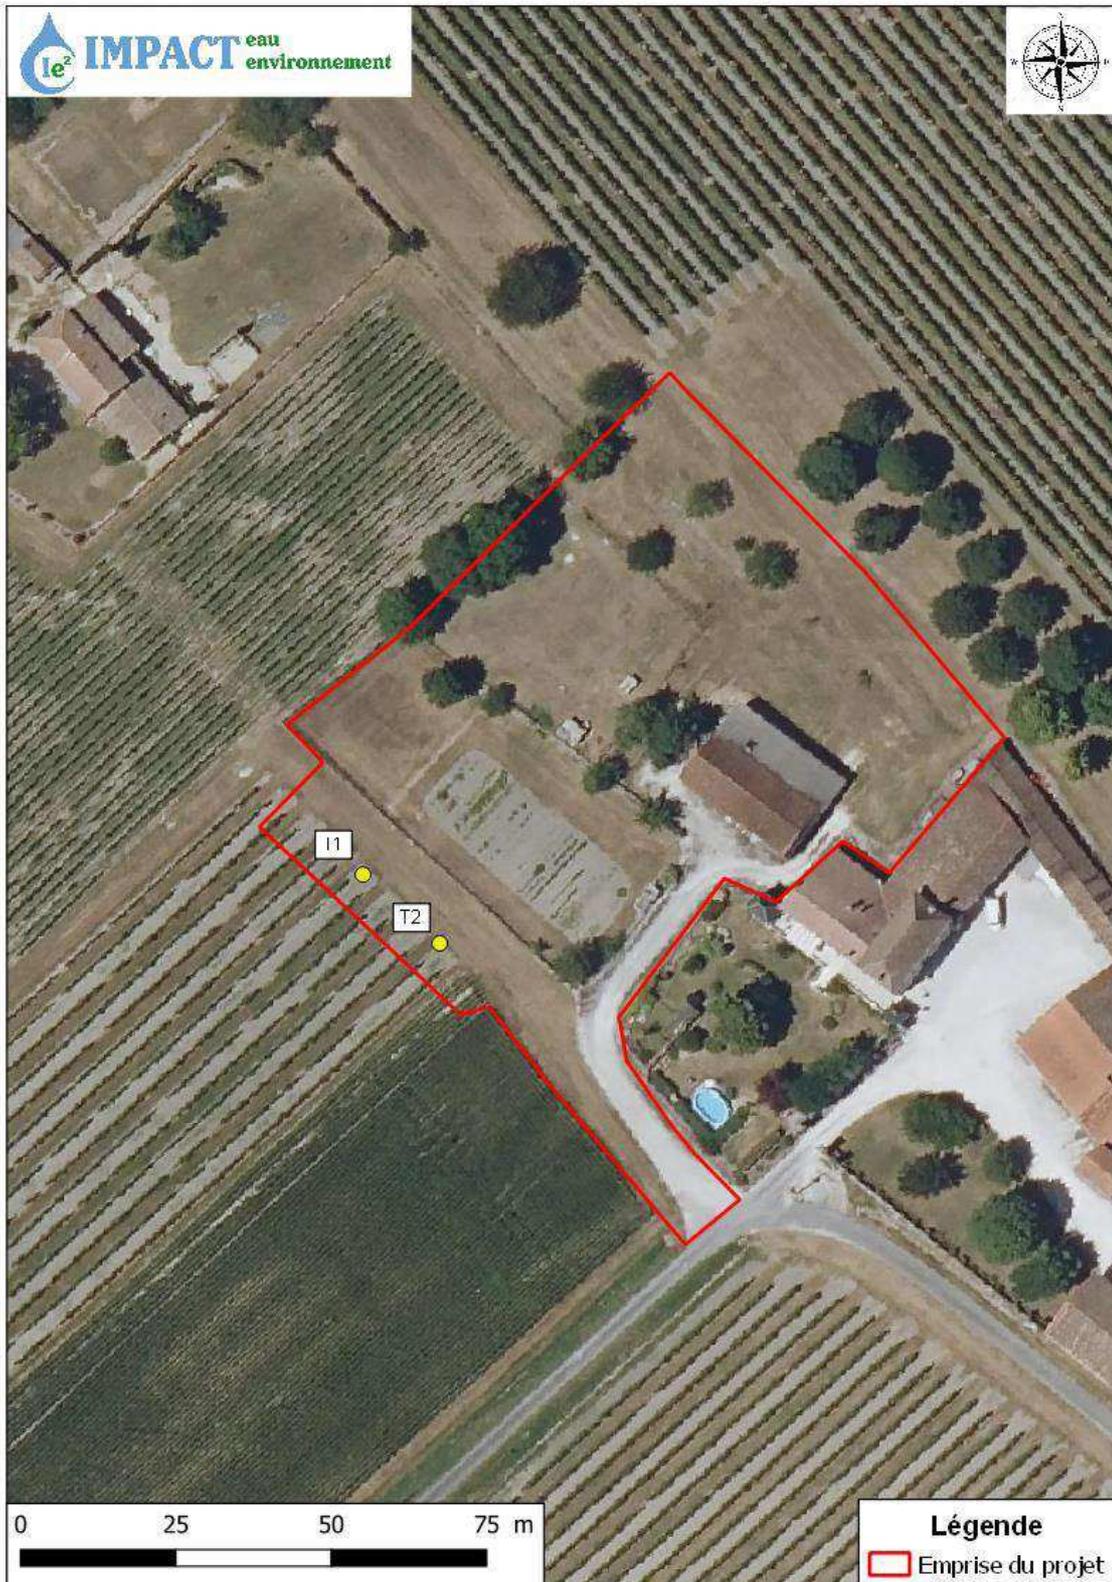
Figure 10. Localisation des sondages pédologiques – Recherche zone humide

N° Sondage	Prof (cm)	Texture / Couleur	Caractère rédoxique			Caractère réductique		Caractères histique		Classe GEPPA	Zone humide
			Rédox	Prof (cm)	Peu marqué (g) / marqué g	Réduc	Prof (cm)	Hist	Prof (cm)		
T1	00-40	Argile brune									
	40-100	Argile marron / verdâtre	-	-	-	-	-	-	-	I-a	Non
	100	Arrêt									
T2	00-40	Argile brune									
	40-80	Argile marron / verdâtre	-	-	-	-	-	-	-	I-a	Non
	80	Arrêt

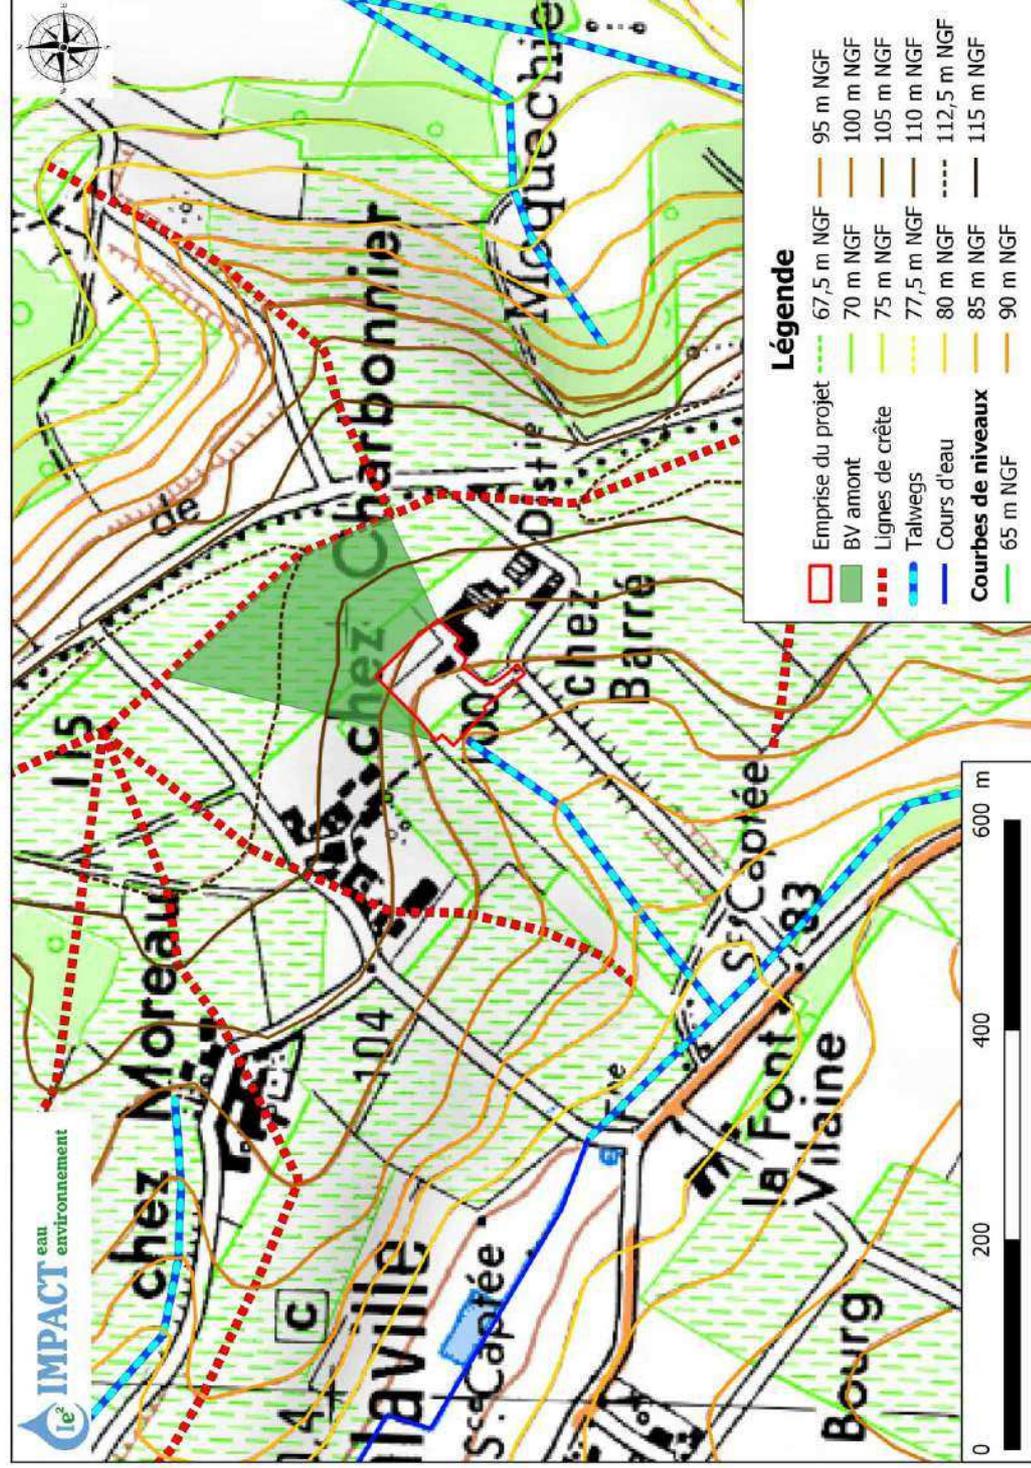
Figure 11. Topographie du secteur d'étude – Fond IGN

La topographie du secteur d'étude est moyennement marquée, avec des cours temporaires qui drainent les eaux de ruissellement et rejoignent le Né. Au niveau du secteur d'étude, les altitudes varient entre 115 m NGF au Nord du site à 80 m NGF en contre bas du site, le long de la RD 152. Les eaux rejoignant ensuite la Rû de Chadeuil affluent du Né.

L'analyse des courbes de niveau laisse apparaître un talweg naturel qui traverse le projet. Ce talweg draine un bassin versant amont d'une superficie de 27603 m² (2.76 ha) occupé par des vignes.

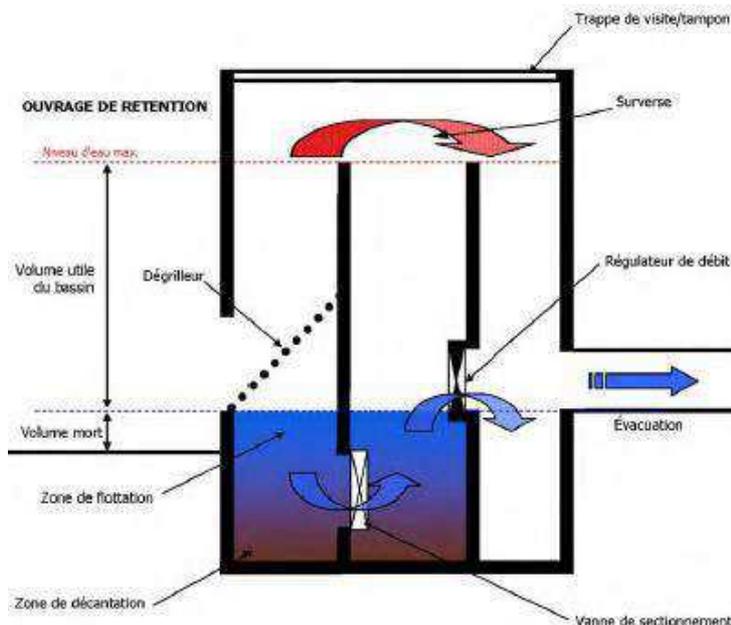
Schéma de l'ouvrage de rétention

Un exutoire devra être aménagé soit un réseau enterré DN300, soit un fossé ; idéalement situé le long de la voie d'accès au domaine afin de rejoindre le ruisseau temporaire en contre bas, le long de la RD152.

Le bassin de rétention sera à disposer en contra bas de la réserve incendie.

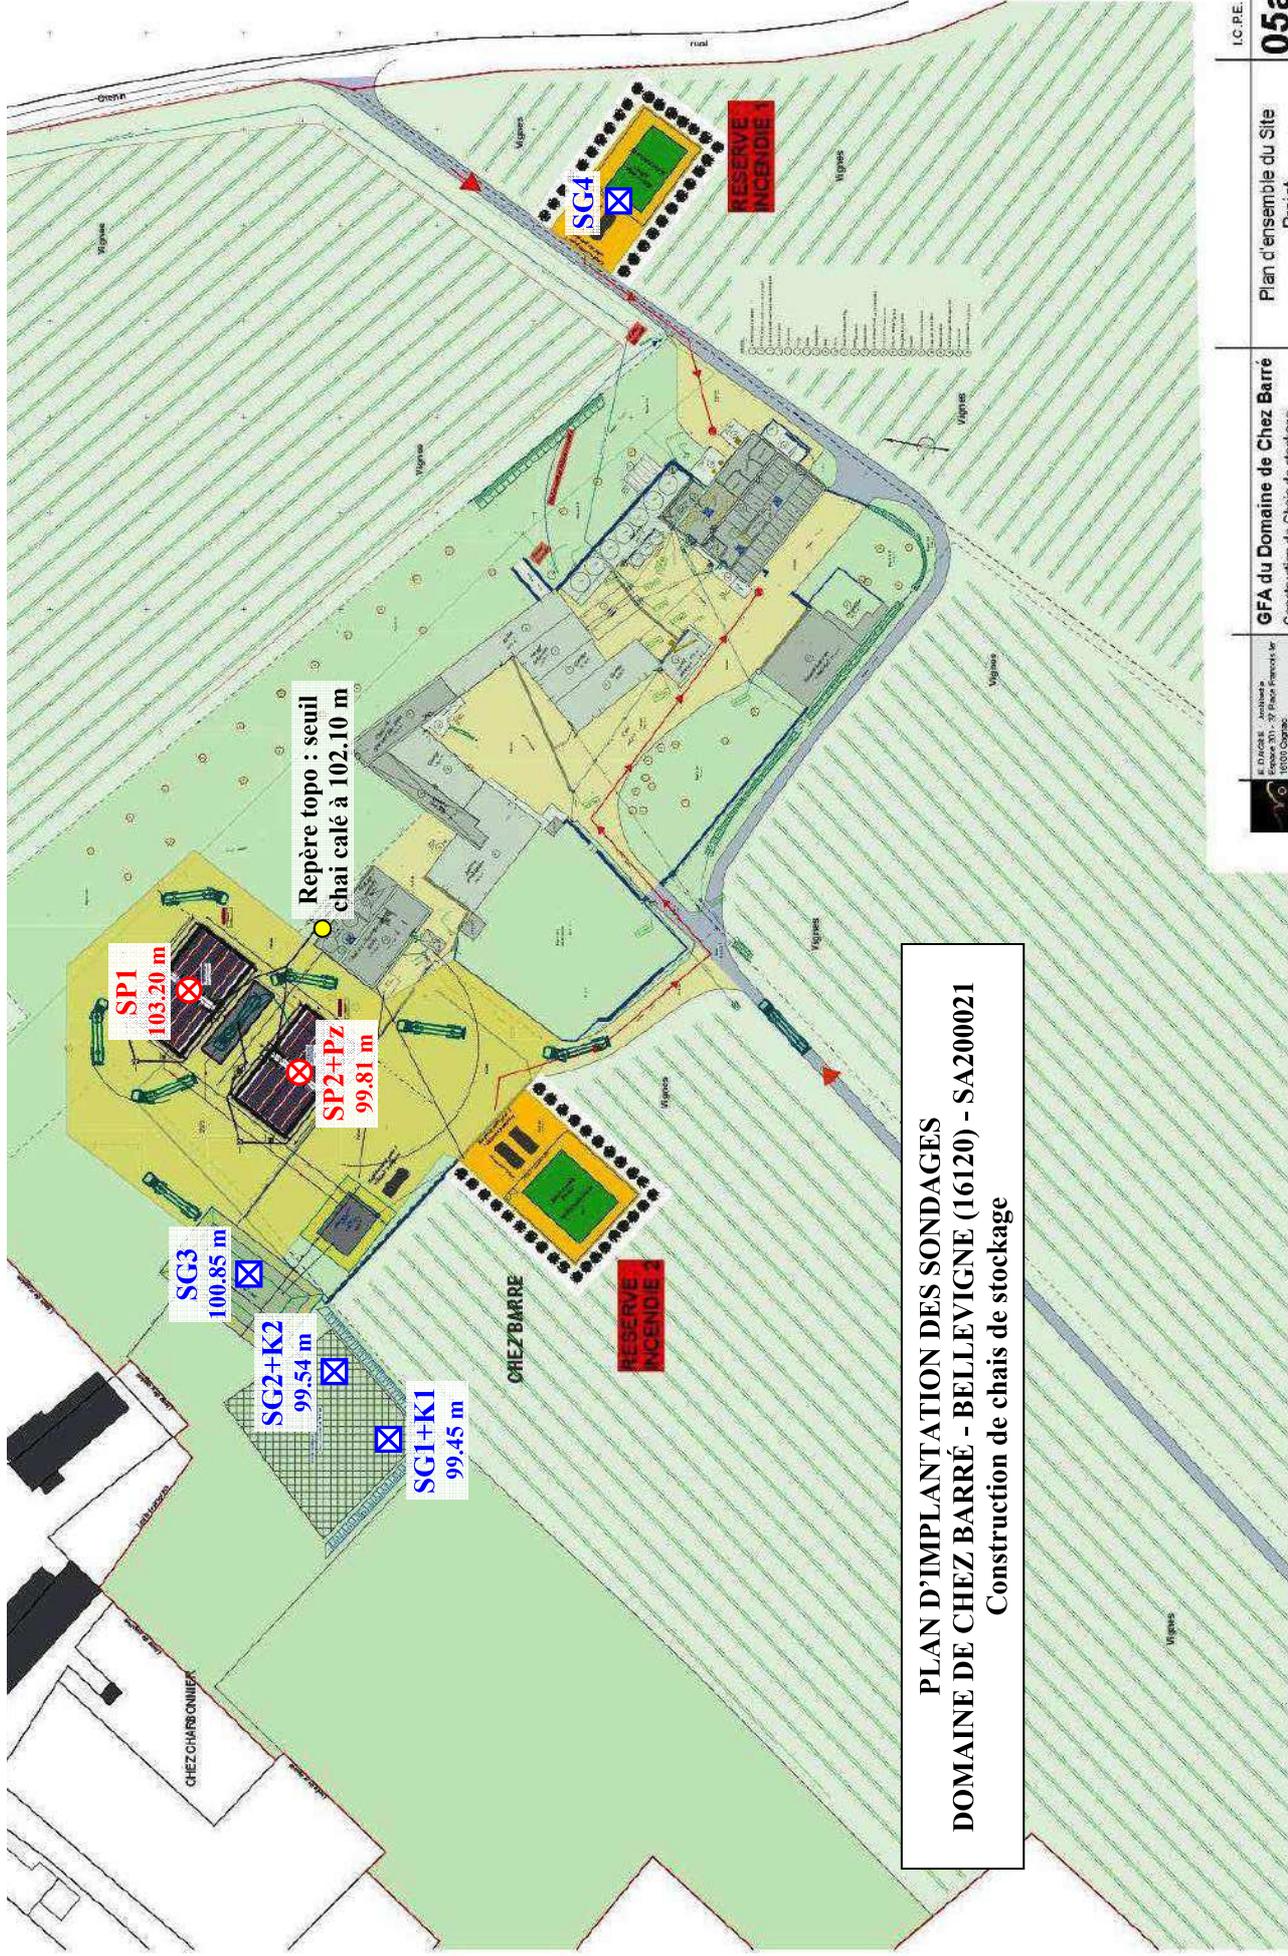
PLAN D'IMPLANTATION DES SONDAGES
DOMAINE DE CHEZ BARRÉ - BELLEVIGNE (16120) - SA200021
Construction de chais de stockage

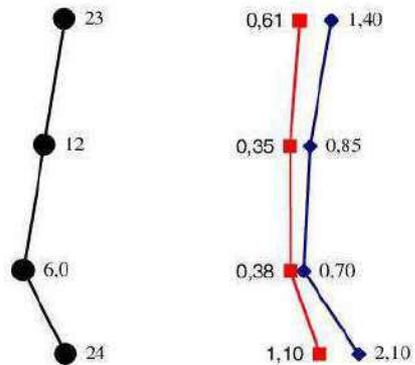
Client : DOMAINE DE CHEZ BARRÉ Chantier : BELLEVIGNE N° Dossier : SA200021 Date d'essai : 19/05/2020		N° Sondage : SP1 Sondeuse : ECOFORE CE 302 G Z tête de forage : 103,20 m			
FORATION : Ø - Outillage - Profondeur		Niveau d'eau (m)		Tubage	
Tarière de 63 mm jusqu'à 6,00 m		Début	Fin	Profondeur	Ø
		-	-	-	-

Prof (m)	COUPE	DESCRIPTION
0,5	[Pattern]	TV
1	[Pattern]	Marne banche à beige Cote projet 100,74 m
2	[Pattern]	
3	[Pattern]	
4	[Pattern]	Marne jaune altérée
5	[Pattern]	
6	[Pattern]	Marne blanche
		fin du sondage

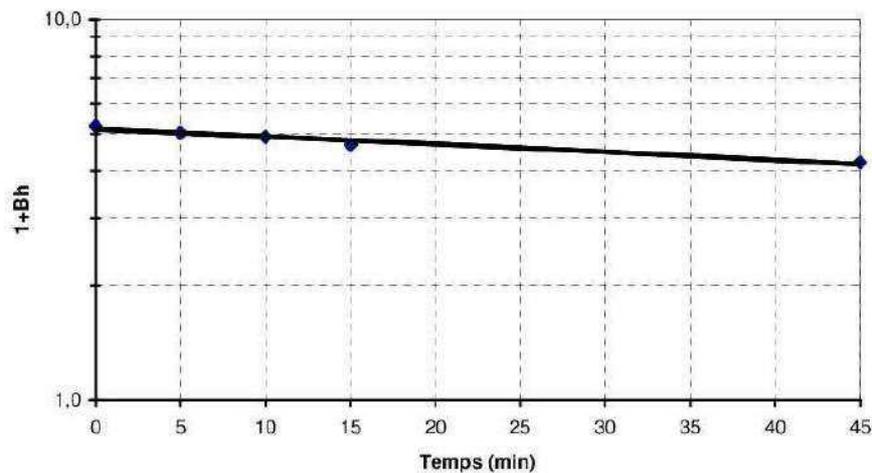
Client : DOMAINE CHEZ BARRÉ	Longueur sondage (L) : 1,20 m
Chantier : BELLEVIGNE	Largeur sondage (l) : 0,35 m
N° Dossier : SA200021	Profondeur sondage (p) : 1,10 m
N° Sondage : K1	Matériaux : Calcaire marneux blanc dur
Date d'essai : 19/05/2020

$$K = 2.3 \times \frac{\log(1 + Bh_1) - \log(1 + Bh_2)}{B(t_2 - t_1)} \quad \text{avec} \quad B = 2 \times \frac{L + l}{L \times l}$$

d'où Coefficient de perméabilité $K = 1,10 \cdot 10^{-5} \text{ m/s}$
Soit, $K = 39,60 \text{ mm/h}$

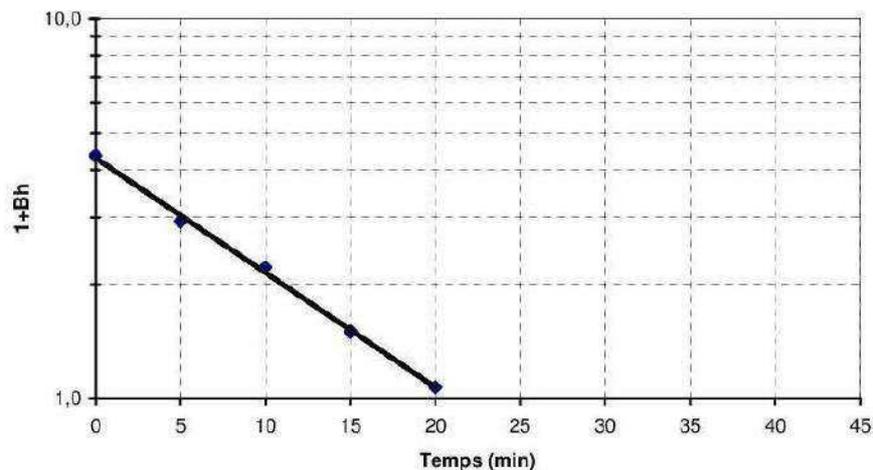
Client : DOMAINE CHEZ BARRÉ	Longueur sondage (L) : 1,40 m
Chantier : BELLEVIGNE	Largeur sondage (l) : 0,35 m
N° Dossier : SA200021	Profondeur sondage (p) : 1,40 m
N° Sondage : K2	Matériaux : Marne blanche, refus sur calcaire
Date d'essai : 19/05/2020

$$K = 2.3 \times \frac{\log(1 + Bh_1) - \log(1 + Bh_2)}{B(t_2 - t_1)} \quad \text{avec} \quad B = 2 \times \frac{L + l}{L \times l}$$

d'où Coefficient de perméabilité $K = 1,63 \cdot 10^{-4} \text{ m/s}$
Soit, $K = 588,52 \text{ mm/h}$

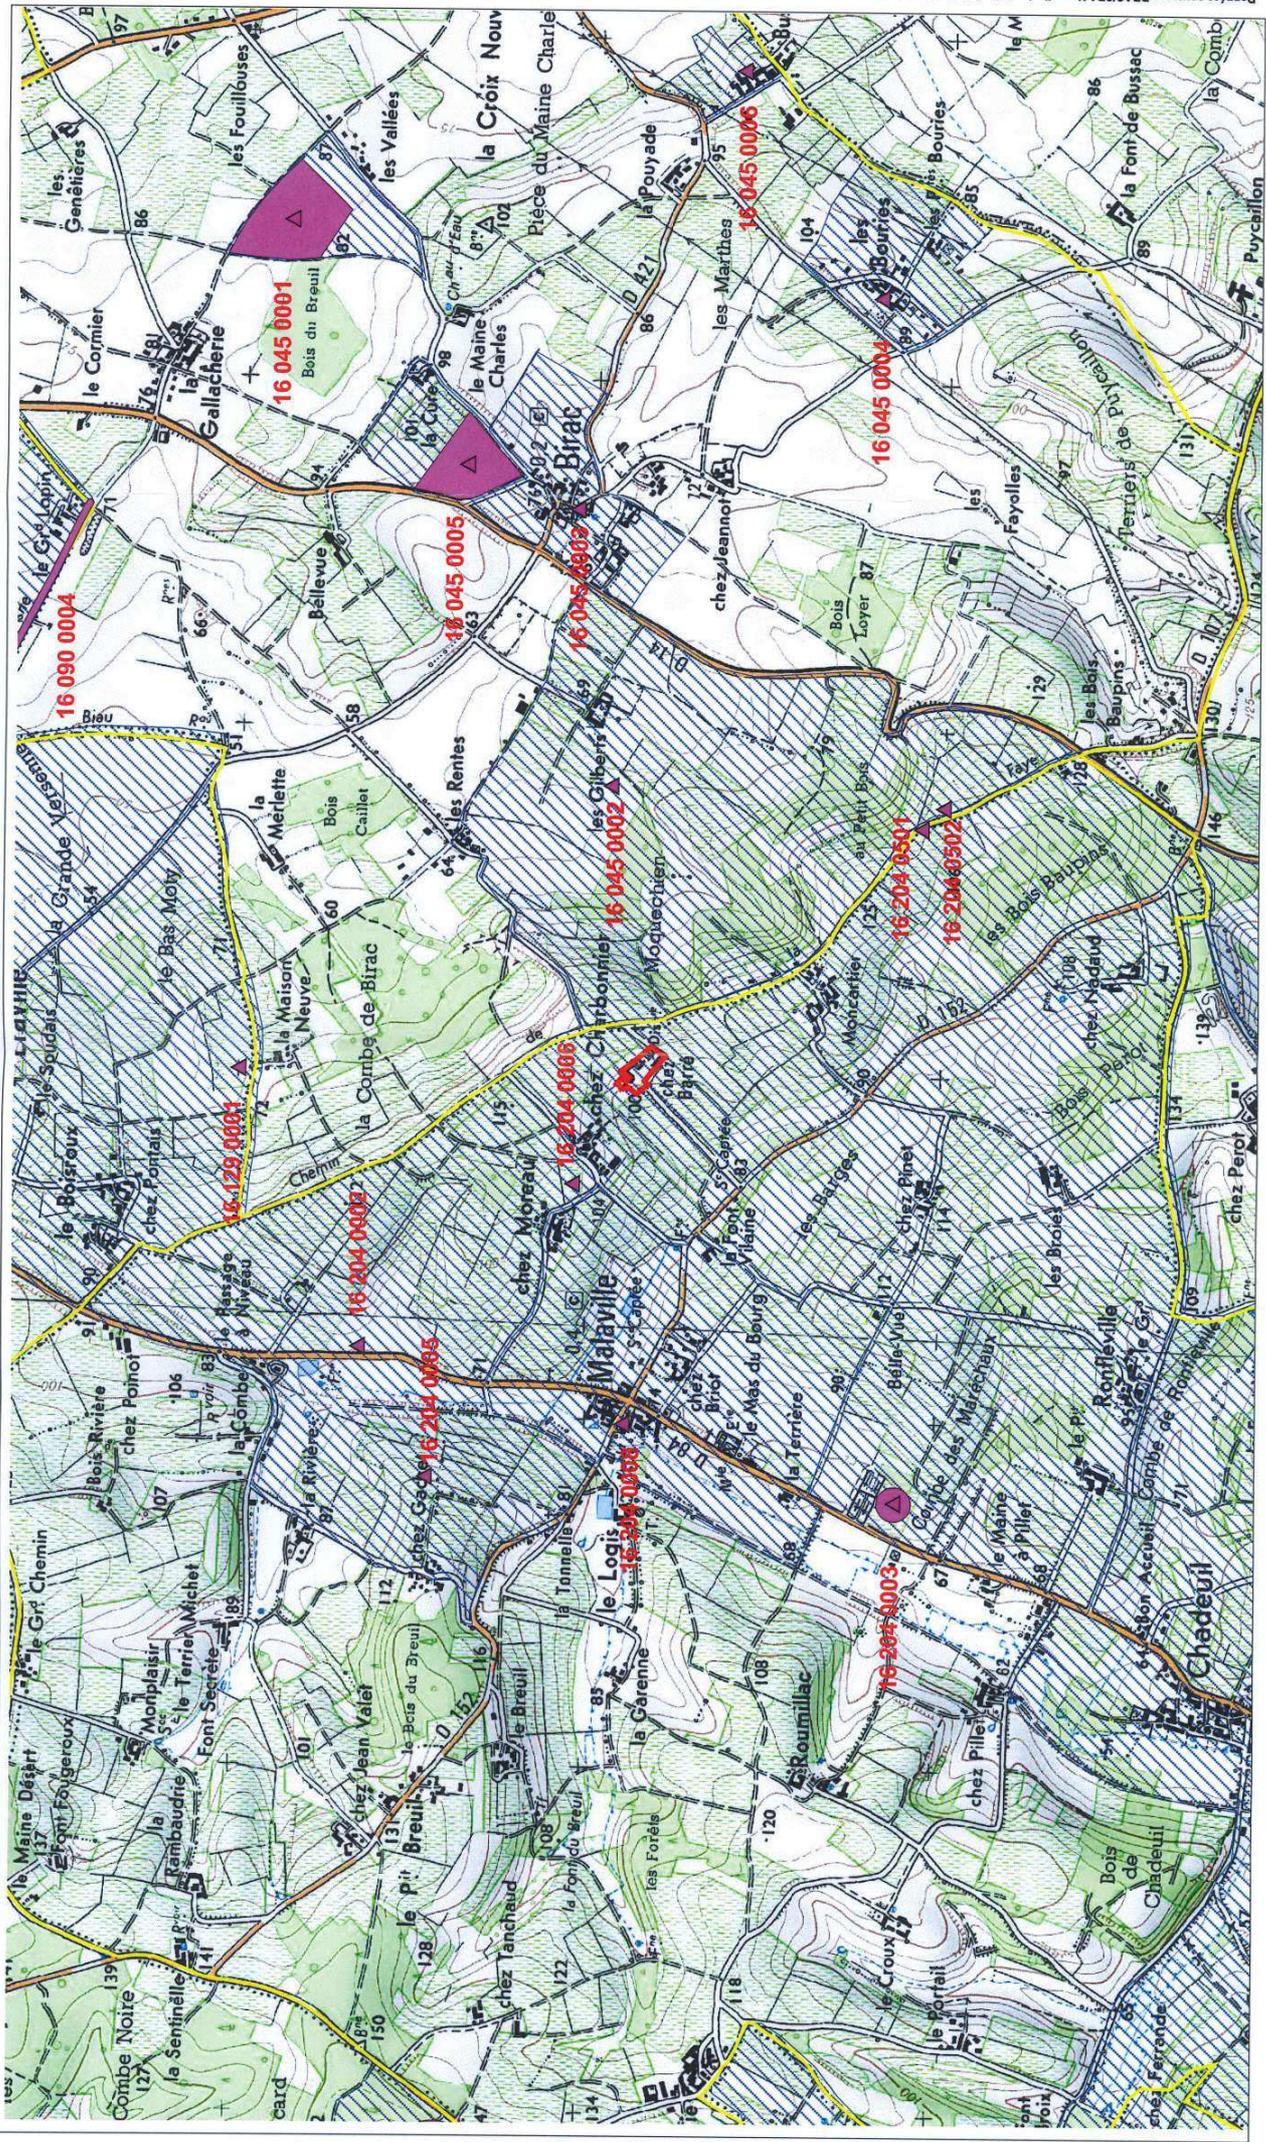
Extrait de la carte des entités archéologiques recensées (23/11/19)

En rose les sites archéologiques recensés et en rouge les numéros qui renvoient à la liste des entités archéologiques
 Hachurés en bleu, les délimitations des zones de transcription archéologique - carte du patrimoine. Art. L. 527-5
