**RÉMY MARTIN**
COMMISSION DE SUIVI DES SITES (CSS)

BILAN D'ACTIVITE 2022

CENTRE D'ELABORATION PRODUIT DE MERPINS (CEP) 16100 MERPINS

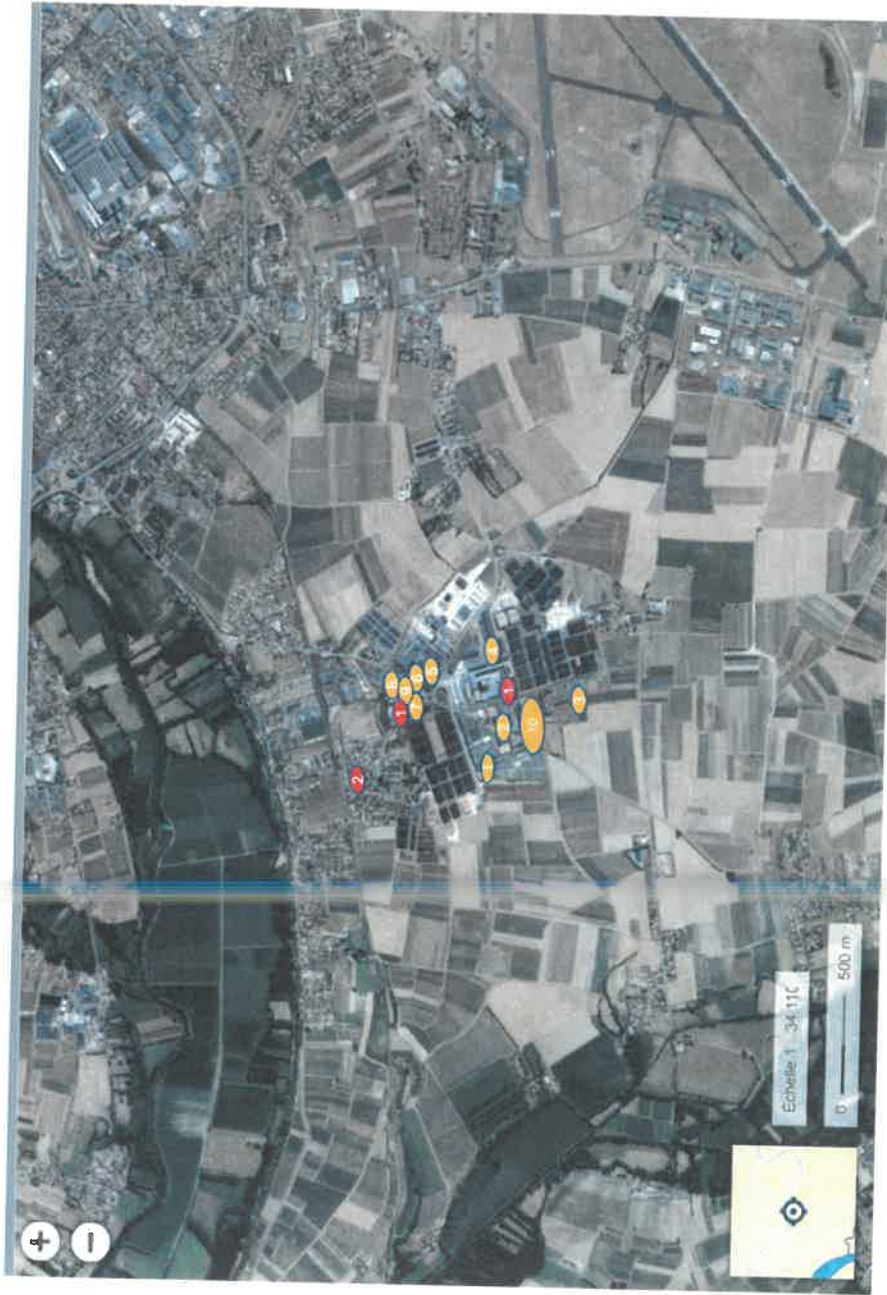
ENTREPRISES VOISINES

- 1- SEGUIN MOREAU
- 2- PECNER
- 3- LITHO BRU
- 4- SAVER GLASS
- 5- TARANSAUD
- 6- SODILIEGE
- 7- ECF
- 8- PMR MATERIAUX
- 9- EPALIA
- 10- LYSIPACK
- 11 - ORECO

- 1- LOGEMENTS DE FONCTION
- 2- LOTISSEMENT « LES RENTES »
